## Prüfbericht

### über die Prüfung auf Asbest in Materialproben gemäß VDI-Richtlinie 3866 (Blatt 5)

<b>Bericht Nr.:</b>	NL29290/KOR
<b>Objekt:</b>	Universität Konstanz, Gebäude B, Bibliothek, Buchbereich G
<b>Probenahmedatum:</b>	03.08.2014
<b>Probenahme durch:</b>	Competenza GmbH, Fürth: Herrn Philipp Scholz/Frau Dr. Sabine Lehmann
<b>Probeneingang:</b>	05.08.2014
<b>Analysendatum:</b>	05./06.08.2014
<b>Auswertung durch:</b>	Competenza GmbH, Fürth: Herren Stefan Lausen/Tobias Fischer
<b>Analysenmethode:</b>	Rasterelektronenmikroskopie mit gekoppelter energiedispersiver Röntgenmikroanalyse (REM/EDXA)

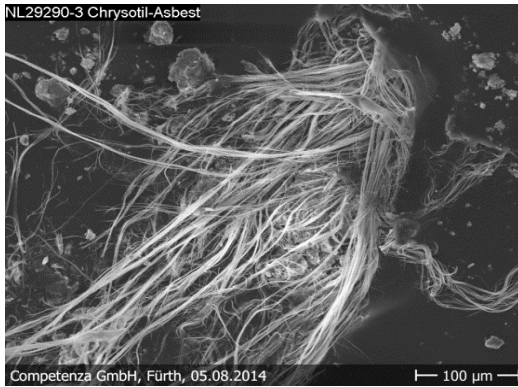
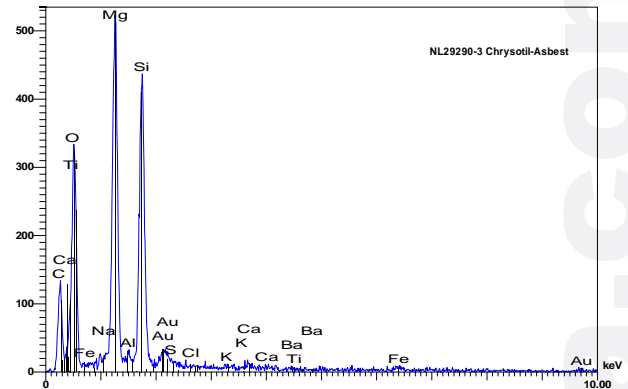
Abbildung und Elementspektrum: Chrysotil-Asbest Fundstelle NL29290.3

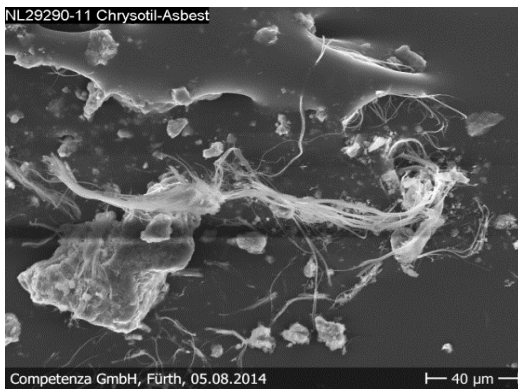
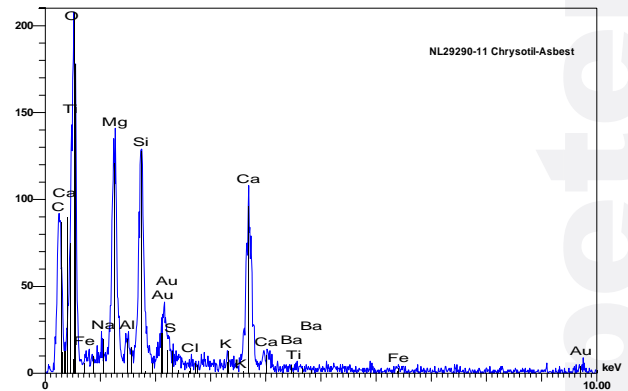
<b>NL29290.11</b>	<b>MP</b>	<b>Ebene 6a/Unfallstelle/AZ-Platte</b>	<b>Probe enthält Chrysotil-Asbest (ca.1% bis 15%)</b>
NL29290.12	MP	Ebene 6a/Unfallstelle/Estrich	kein Asbest nachweisbar
NL29290.13	MP	Ebene 6/Ebenenrand, zw. Estrich und Metallkonstruktion/KMF	kein Asbest nachweisbar
<b>NL29290.14</b>	<b>MP</b>	<b>Ebene 6/neben Unfallseite/Teppichrest</b>	<b>Probe enthält Amphibol- + Chrysotil-Asbest (ca.1% bis 15%)</b>
NL29290.15	MP	Ebene 5/vor Aufzugschacht süd/Estrich	kein Asbest nachweisbar
NL29290.16	MP	Ebene 5/Heizungsrohr/Dämmung	kein Asbest nachweisbar
NL29290.17	MP	Ebene 3b/Unfall-Öffnung/Schicht 1 von unten/KMF Vlies	kein Asbest nachweisbar

Abbildung und Elementspektrum: Chrysotil-Asbest Fundstelle NL29290.11

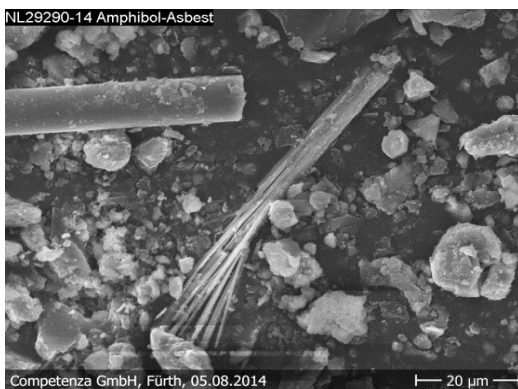
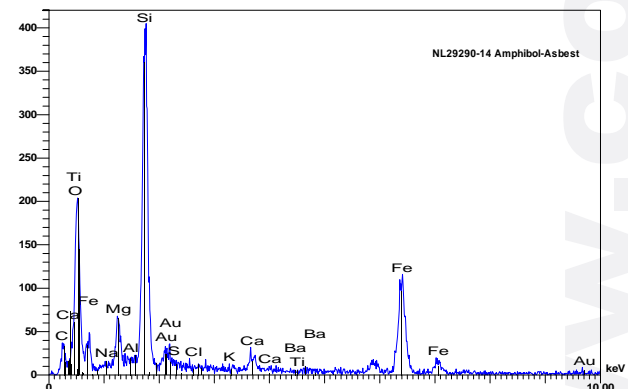
Abbildung und Elementspektrum: Amphibol-Asbest Fundstelle NL29290.14

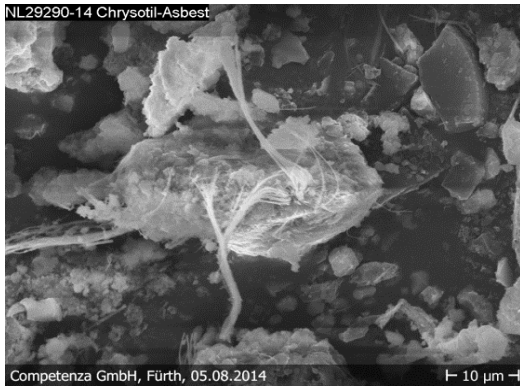
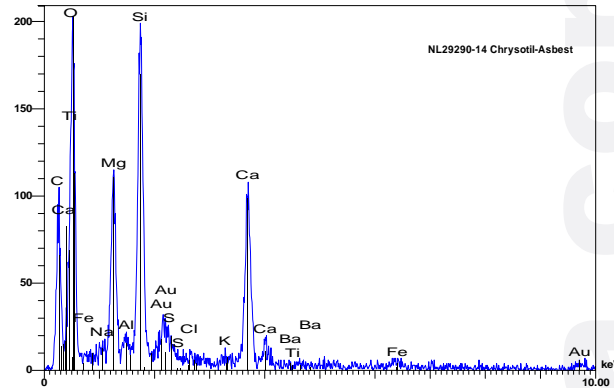
## Abbildung und Elementspektrum: Chrysotil-Asbest Fundstelle NL29290.14

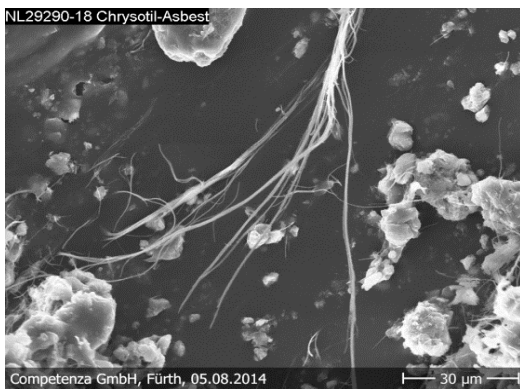
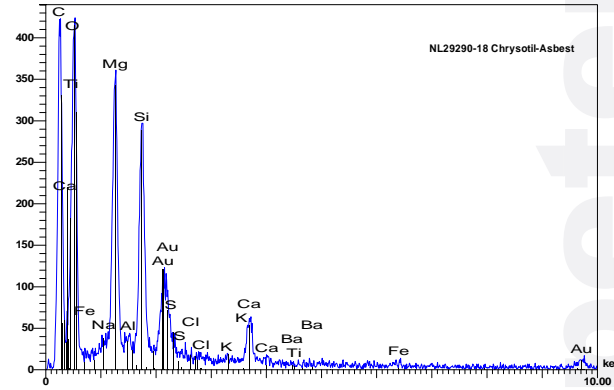
Competenza-Proben-Nr.:	Probenart:	Probenbezeichnung:	Analysenergebnis:
NL29290.18	MP	Ebene 3b/Unfall-Öffnung/Schicht 2 von unten/AZ-Platte	<b>Probe enthält Chrysotil-Asbest</b> (ca.1% bis 15%)
NL29290.19	MP	Ebene 3b/Unfall-Öffnung/Schicht 3 von unten/Bitumenplatte	<b>Probe enthält Chrysotil-Asbest</b> (ca.1% bis 15%)
NL29290.20	MP	Ebene 3b/Unfall-Öffnung/Schicht 4 von unten/Estrich	kein Asbest nachweisbar
NL29290.21	MP	Ebene 3/südlich/Bodenfuge	kein Asbest nachweisbar
NL29290.22	MP	Ebene 3a/von Stahlträger aus Unfall-Öffnung/Schaumstoffband	kein Asbest nachweisbar
NL29290.23	MP	<b>Ebene 3a/von Stahlträger aus Unfall-Öffnung/Klebeband</b>	<b>Probe enthält Chrysotil-Asbest</b> (ca.1% bis 15%)
NL29290.24	MP	<b>Ebene 3a/neben Unfall-Öffnung/Teppichrest</b>	<b>Probe enthält Chrysotil-Asbest</b> (Spuren von Asbest festgestellt)
NL29290.25	MP	Ebene 3a/Unfall-Öffnung/Bitumenpappe	kein Asbest nachweisbar
NL29290.26	MP	<b>Ebene 3a/Unfall-Öffnung/AZ-Platte</b>	<b>Probe enthält Chrysotil-Asbest</b> (ca.1% bis 15%)

## Abbildung und Elementspektrum: Chrysotil-Asbest Fundstelle NL29290.18

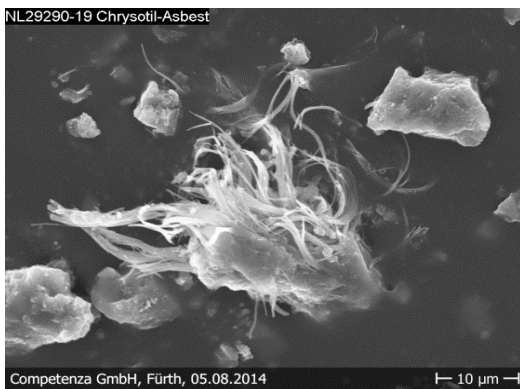
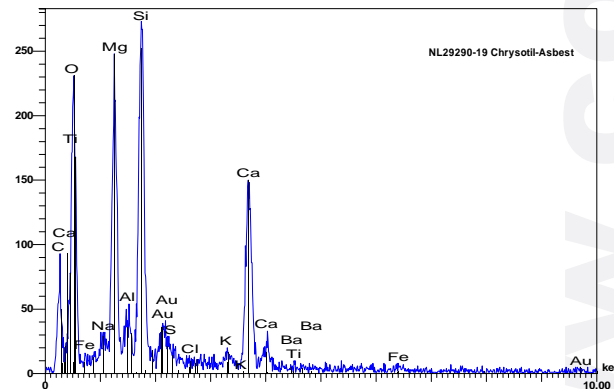
## Abbildung und Elementspektrum: Chrysotil-Asbest Fundstelle NL29290.19

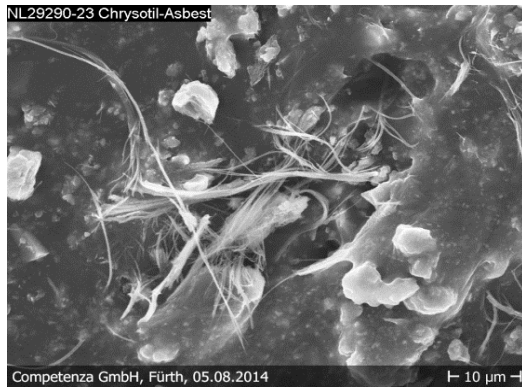
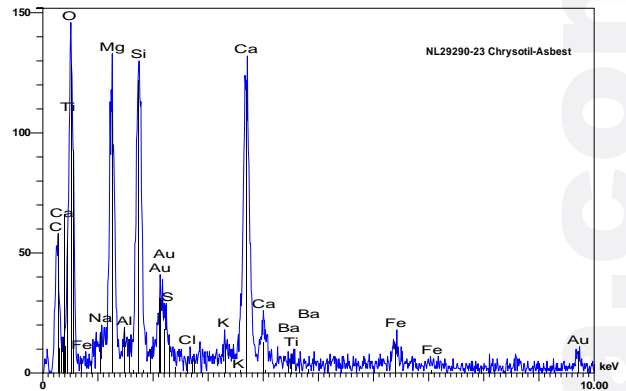
## Abbildung und Elementspektrum: Chrysotil-Asbest Fundstelle NL29290.23

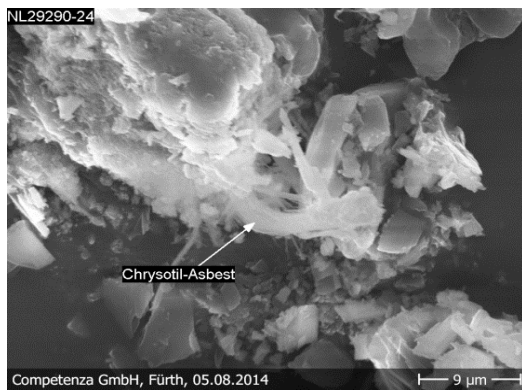
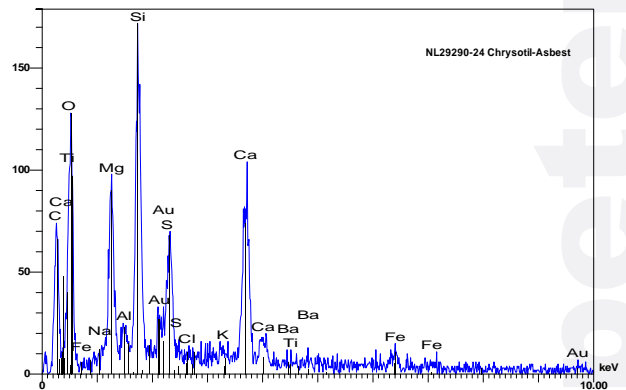
## Abbildung und Elementspektrum: Chrysotil-Asbest Fundstelle NL29290.24

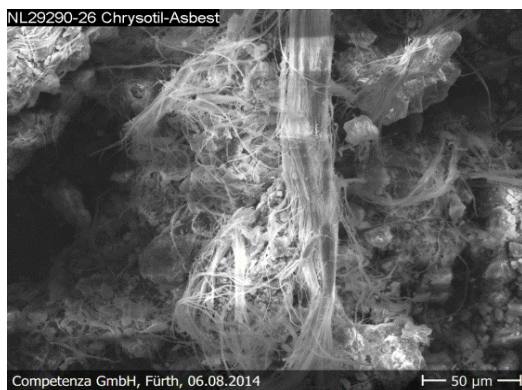
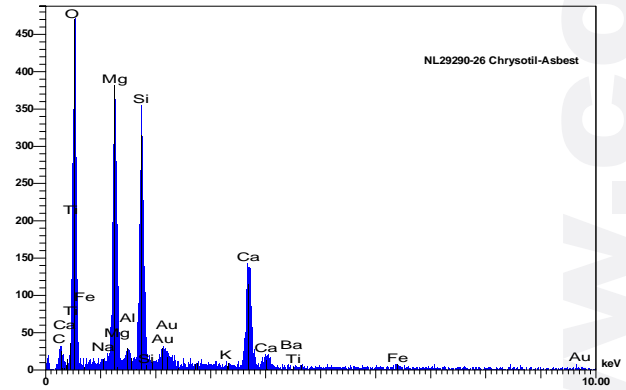
## Abbildung und Elementspektrum: Chrysotil-Asbest Fundstelle NL29290.26

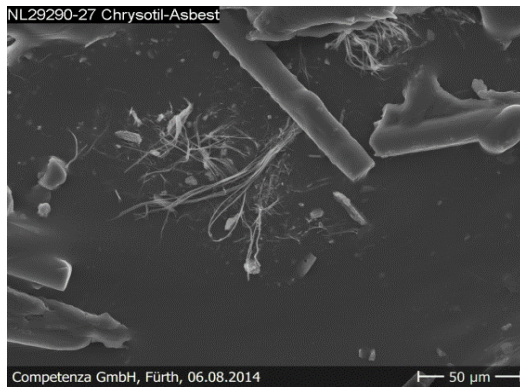
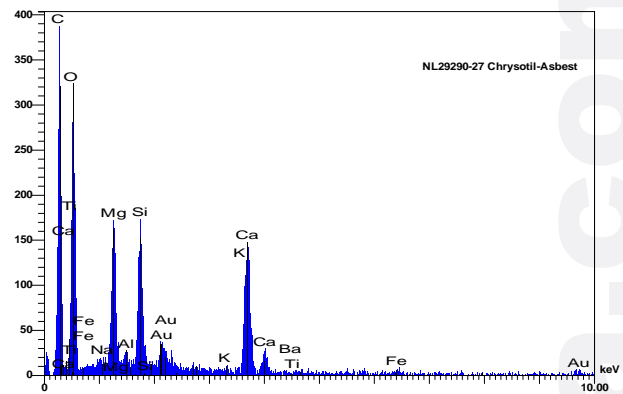
NL29290.27	MP	<b>Ebene 3a/Unfall-Öffnung/KMF Vlies</b>	<b>Probe enthält Chrysotil-Asbest</b> (Spuren von Asbest festgestellt)
NL29290.28	MP	Ebene 3a/aus offenen Mühsack neben Unfallstelle/Bitumenpappe	kein Asbest nachweisbar
NL29290.29	MP	<b>Ebene 3a/aus offenen Mühsack neben Unfallstelle/AZ-Platte</b>	<b>Probe enthält Chrysotil-Asbest</b> (ca.1% bis 15%)
NL29290.30	MP	Ebene 3a/Unfall-Öffnung/Estrich	kein Asbest nachweisbar

## Abbildung und Elementspektrum: Chrysotil-Asbest Fundstelle NL29290.27

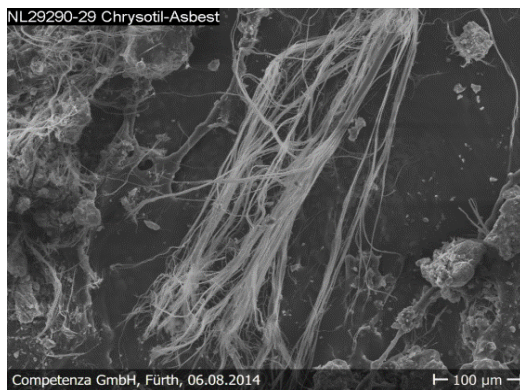
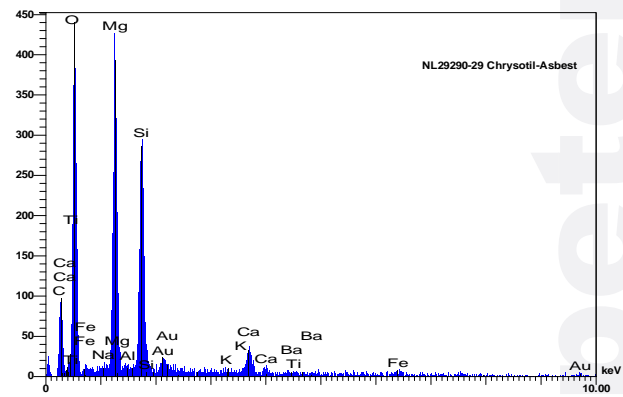
## Abbildung und Elementspektrum: Chrysotil-Asbest Fundstelle NL29290.29

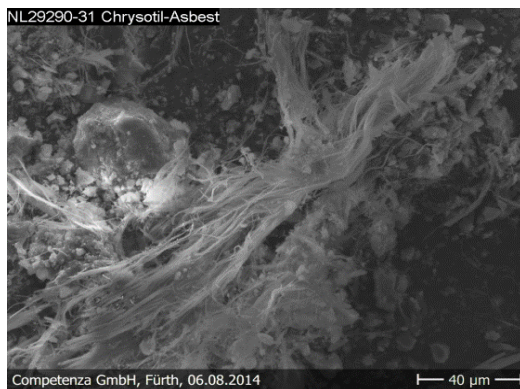
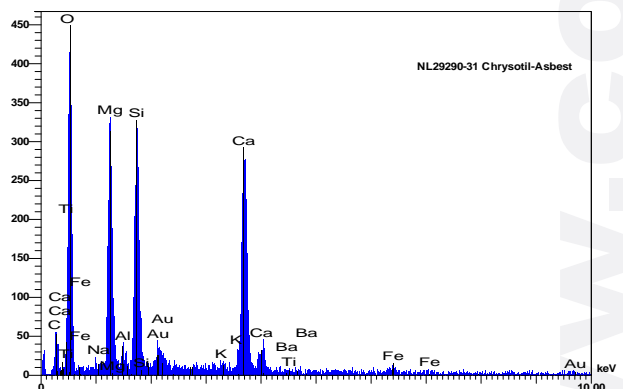
Competenza- Proben-Nr.:	Probenart:	Probenbezeichnung:	Analysenergebnis:
NL29290.31	MP	Ebene 3a/Probenbohrung Fa. Kluge/AZ-Platte	Probe enthält Chrysotil-Asbest (ca.1% bis 15%)

## Abbildung und Elementspektrum: Chrysotil-Asbest Fundstelle NL29290.31
