Prüfbericht
**über die Prüfung auf Asbest in Materialproben
gemäß VDI-Richtlinie 3866 (Blatt 5)**

Bericht Nr.: NL29290

Objekt: Universität Konstanz, Gebäude B, Bibliothek,
Buchbereich G

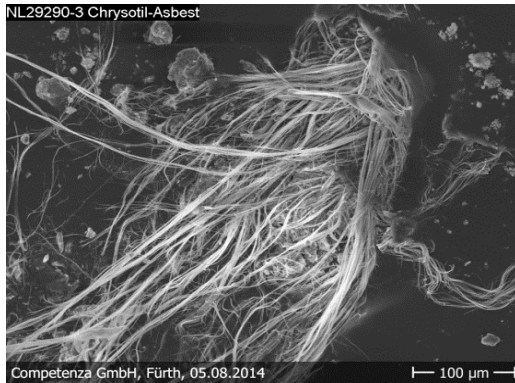
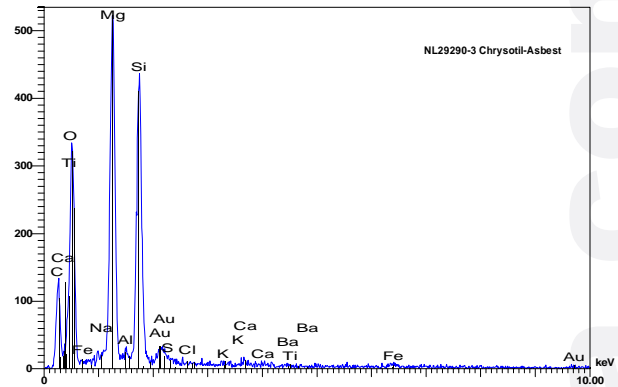
Abbildung und Elementspektrum: Chrysotil-Asbest Fundstelle NL29290.3

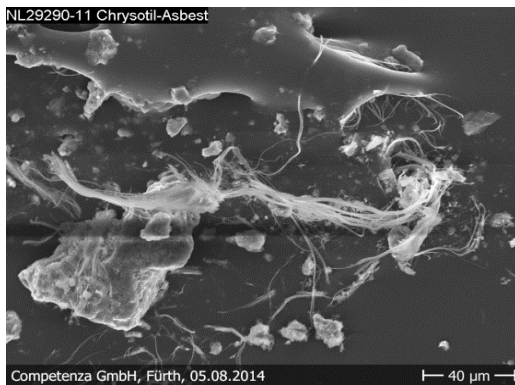
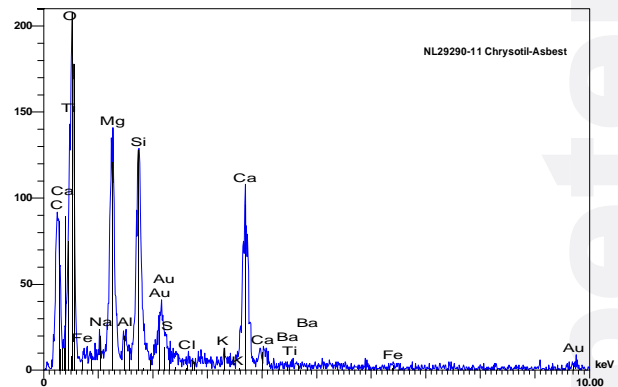
Abbildung und Elementspektrum: Chrysotil-Asbest Fundstelle NL29290.11

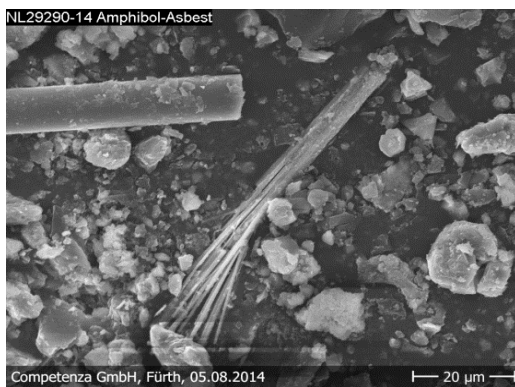
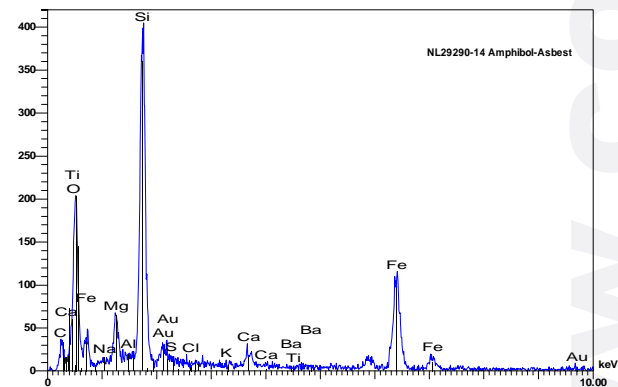
Abbildung und Elementspektrum: Amphibol-Asbest Fundstelle NL29290.14

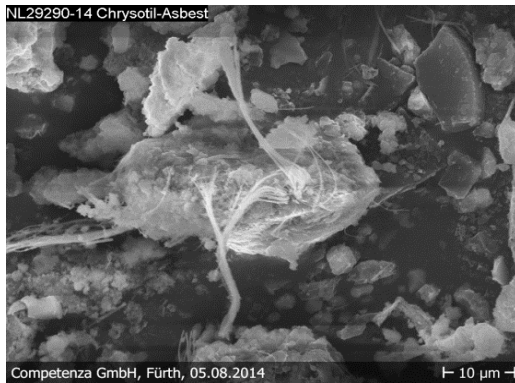
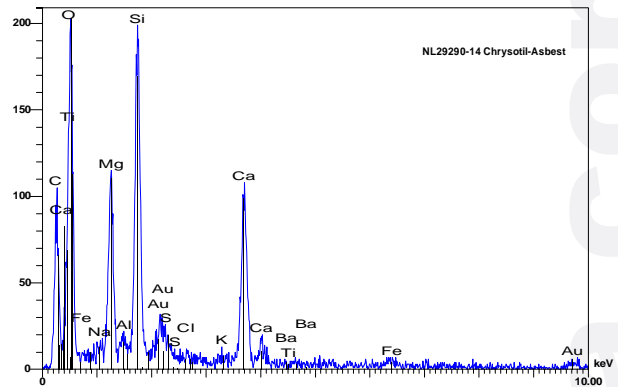
Abbildung und Elementspektrum: Chrysotil-Asbest Fundstelle NL29290.14

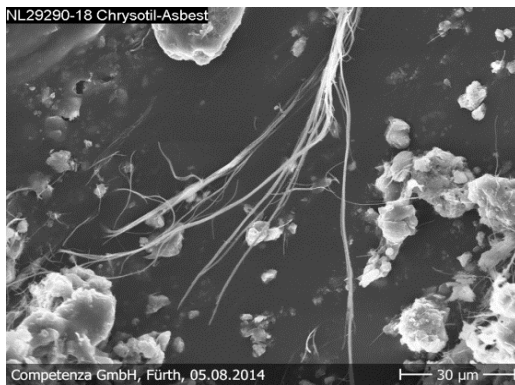
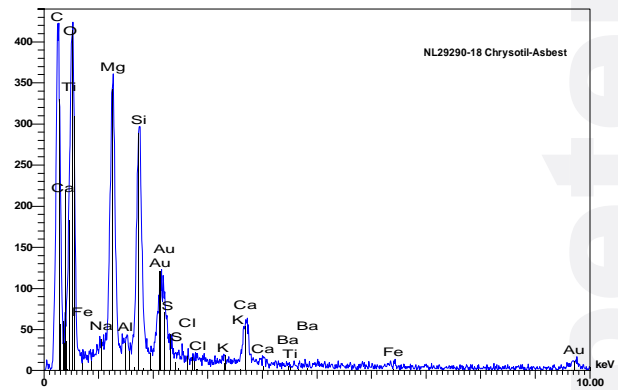
Abbildung und Elementspektrum: Chrysotil-Asbest Fundstelle NL29290.18

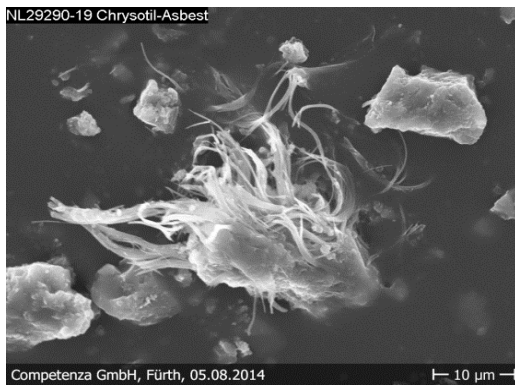
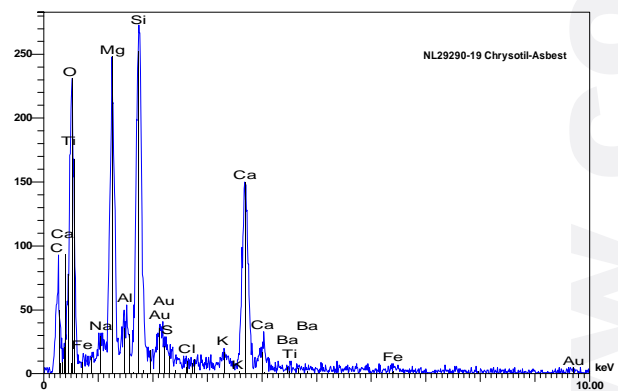
Abbildung und Elementspektrum: Chrysotil-Asbest Fundstelle NL29290.19

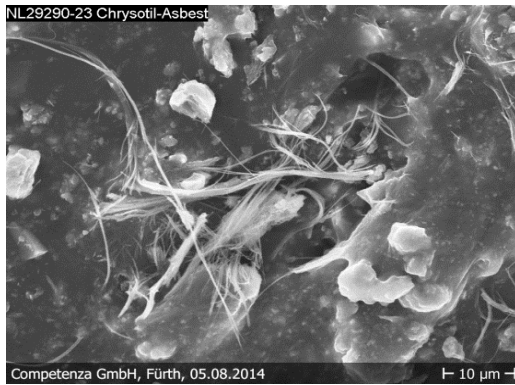
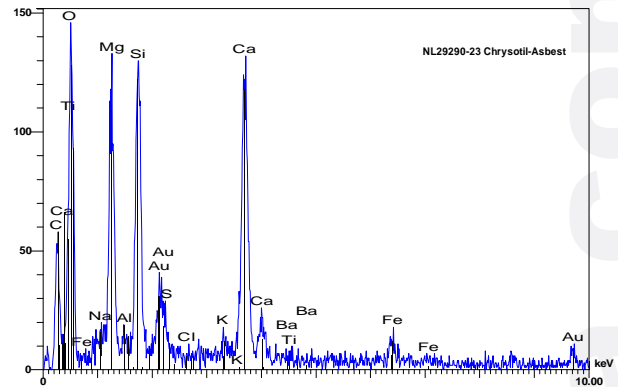
Abbildung und Elementspektrum: Chrysotil-Asbest Fundstelle NL29290.23

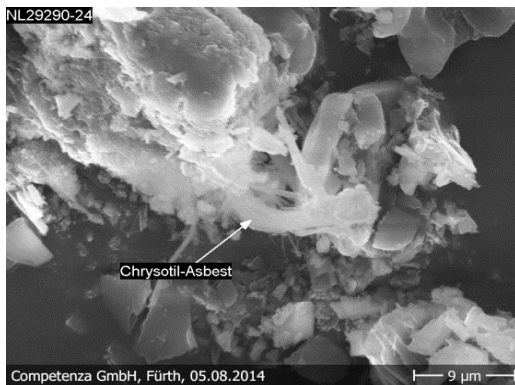
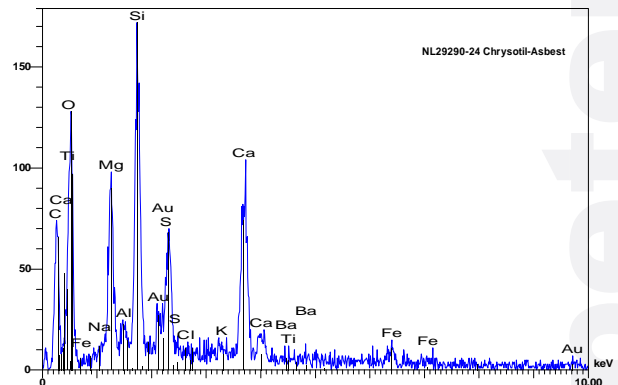
Abbildung und Elementspektrum: Chrysotil-Asbest Fundstelle NL29290.24

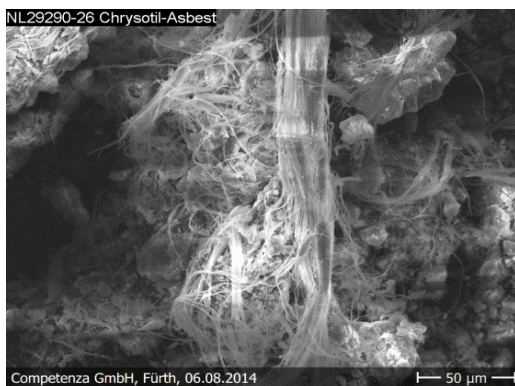
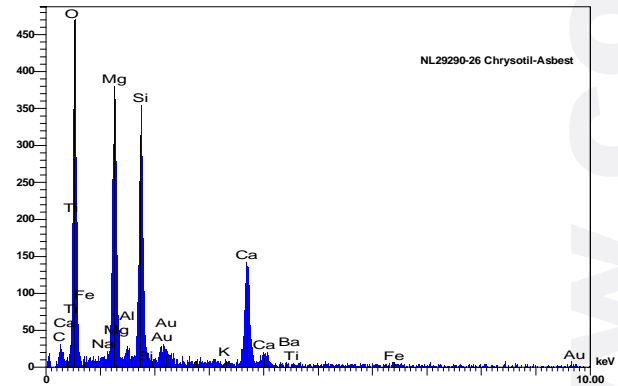
Abbildung und Elementspektrum: Chrysotil-Asbest Fundstelle NL29290.26

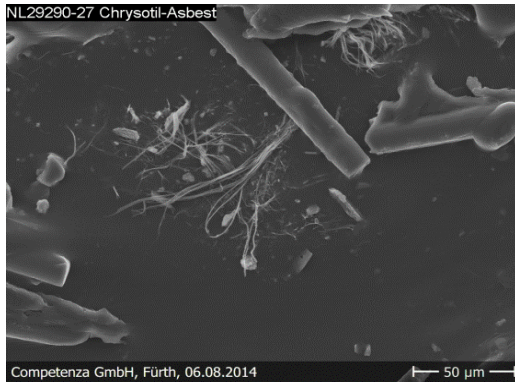
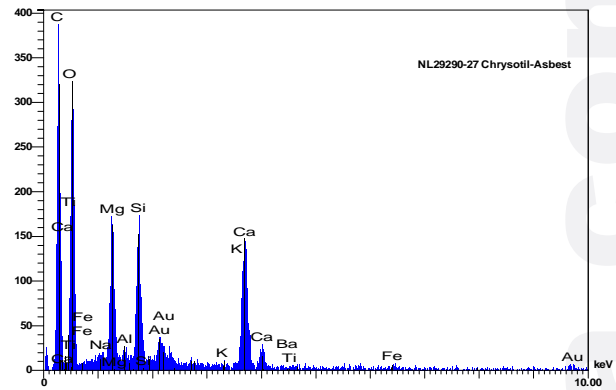
Abbildung und Elementspektrum: Chrysotil-Asbest Fundstelle NL29290.27

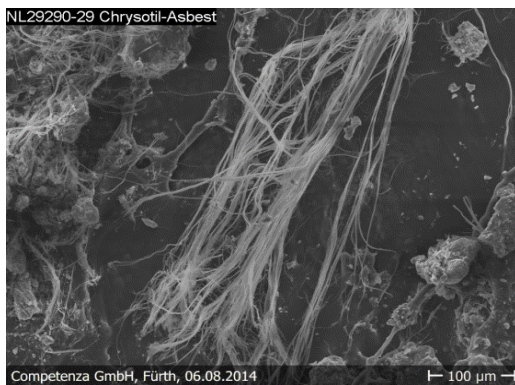
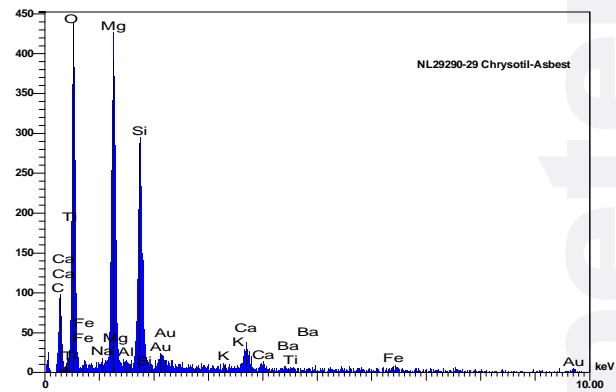
Abbildung und Elementspektrum: Chrysotil-Asbest Fundstelle NL29290.29

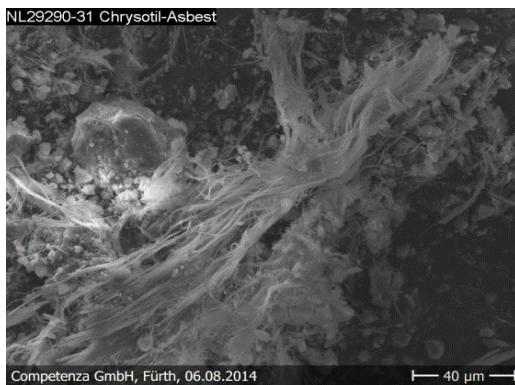
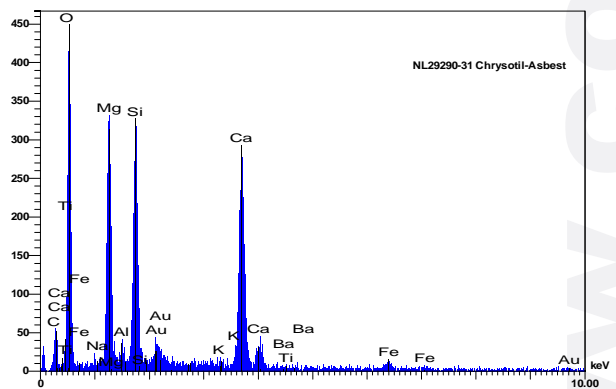
Abbildung und Elementspektrum: Chrysotil-Asbest Fundstelle NL29290.31
